**ASSOREAMENTO E INUNDAÇÃO DO CÓRREGO CERRADINHO NA ÁREA
URBANA DO MUNICÍPIO DE JABOTICABAL (São Paulo, Brasil)*****SILTING AND FLOODING OF THE CERRADINHO STREAM IN THE URBAN AREA
OF THE MUNICIPALITY OF JABOTICABAL (Sao Paulo State, Brazil)***

José Rodrigo da Costa Aguiar^I
Baltasar Fernandes Garcia Filho^{II}

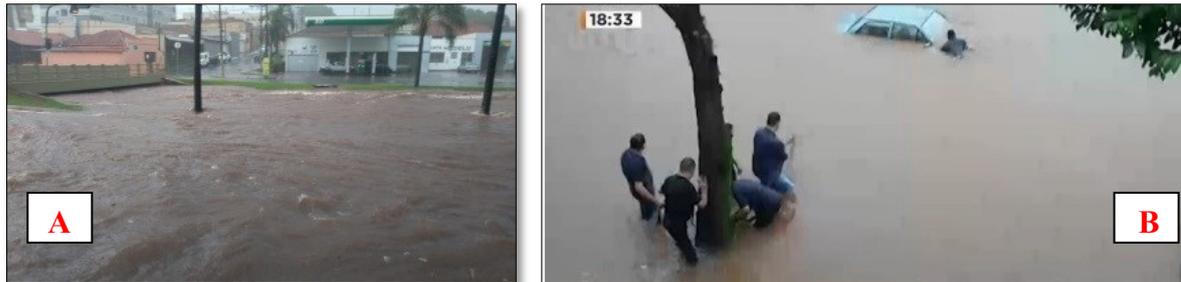
Figura 1 – Alagamentos em dois dos pontos mais críticos do trecho do córrego Cerradinho

Na figura 1(A) mesmo com a elevação da ponte observa-se que a água do córrego tomou um dos lados da avenida por completo. Nesse local há comerciantes que todos os anos passam por esse problema. Além dos problemas econômicos, há sérios riscos para os motoristas que são pegos de surpresa com o transbordamento das águas do córrego. A água nesse ponto retorna, pois, a capacidade volumétrica do córrego por ser um ponto bem estreito não suporta a vazão do grande volume de água ocorrendo o transbordamento. Na figura 1 (B) é o ponto de confluência das águas dos córregos Jaboticabal e Cerradinho. É o local com o maior problema de inundações. Por ser de baixa altitude esse ponto recebe as águas dois córregos, onde há um aumento na quantidade e fluxo de água, porém com uma saída que permite uma vazão muito pequena. Diante das imagens acima o município de Jaboticabal precisa atuar com medidas imediatas para minimizar as inundações em áreas críticas do córrego. Esse problema se alonga por várias décadas na cidade, incluindo registros de mortes e pessoas que ficaram desabrigadas. A falta de um planejamento de arborização tanto nas áreas rurais como urbanas que margeiam o córrego Cerradinho, aumentam a velocidade da água fazendo com que o córrego transborde em poucos minutos de precipitação. Outro problema é a quantidade de sedimentos que elevam a topografia do rio (ficando mais raso) originando as inundações que nada mais é do que o transbordamento das águas do córrego para além da sua calha natural.

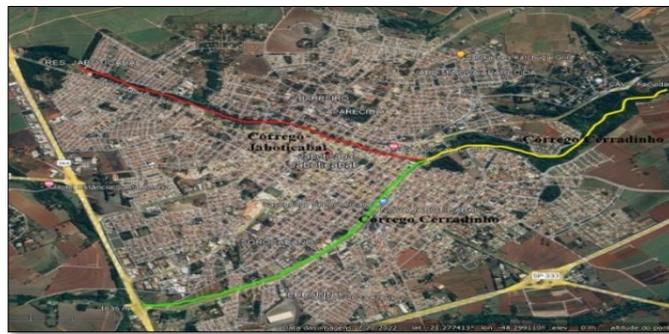
Figura 2 – Identificação dos dois córregos na área urbana do município de Jaboticabal-SP

A figura 2 retrata a imagem dos dois córregos que cortam o município de Jaboticabal. Nas laterais do córrego Cerradinho (traço verde) há um único trecho de mata ciliar que corresponde a uma Área de Preservação Permanente (APP) no final da Avenida Carlos Berchieri. O córrego Jaboticabal por sua vez apresenta alguns pontos com árvores espaçadas ao longo do seu curso. A canalização desse córrego a primeiro momento tem contribuído para uma vazão maior das águas, o seu fundo foi concretado em boa parte que corta a área urbana aumentando a velocidade da água, porém a médio e longo prazo novos bairros surgirão aumentando a impermeabilização das vertentes o que pode trazer novos transbordamentos.

Observa-se um grande adensamento urbano no entorno dos dois rios. Em cor verde o córrego Cerradinho não apresenta vegetação em toda sua extensão. A falta de um planejamento urbano sustentável, sem praticamente vegetação pelas ruas da cidade, retrata os problemas atuais como as inundações e assoreamentos, o que piorará se nada for feito para minimizar esses impactos nos próximos anos. A falta de planejamento em trechos urbanos mais antigos e a construção de dezenas de novos empreendimentos imobiliários nas áreas mais altas da cidade implicam em um cenário de degradação ambiental com erosões e assoreamento nos dois córregos. Durante décadas não se tem medidas de manutenção dos gabiões, que são estruturas em formato de cestas posicionados entre o córrego e o talude, para evitar o rompimento do solo da parte superior para inferior, e assim prevenir a erosão lateral e assoreamento do córrego.

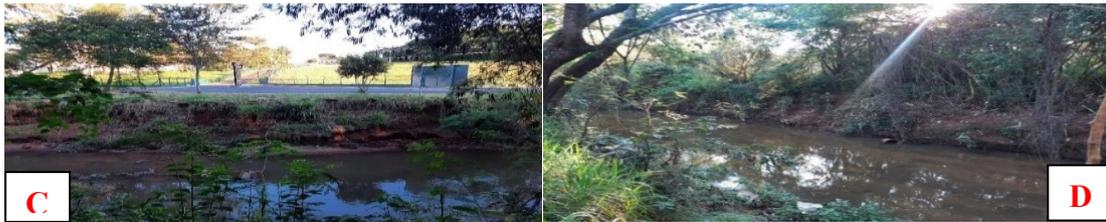
Fotografia 1 – Área com erosão e mata ciliar preservada no Córrego Cerradinho

Abaixo na imagem do lado esquerdo da fotografia 1 (C) foi construída uma barragem pela gestão pública anterior, como uma medida paliativa para tentar minimizar os problemas com as inundações. Porém, os resíduos de construção dessa mesma barragem, que foi destruída por outra gestão não foram retirados aumentando ainda mais o assoreamento do córrego nesse local.

A imagem do lado direito da fotografia 1 (D) é uma área do córrego Cerradinho situado logo abaixo ao Lago municipal de Jaboticabal em uma APP (Área de Preservação Ambiental Permanente), há um longo trecho de mata ciliar preservada dentro dos trinta metros exigidos por lei. Nota-se um grande fluxo de água. Observa-se uma grande quantidade de lixo que veio junto com a água do córrego que passa pela área urbana. Também devido à preservação da mata ciliar, as vertentes do córrego não apresentam pontos com erosão, apontando, para a necessidade urgente de reflorestamento de toda extensão do córrego incluindo as áreas rurais que estão a montante do córrego para impedir o avanço do solapamento. O termo “solapamento” foi adotado no presente estudo por estar intimamente associado aos processos de erosão das margens de córregos ou do talude marginal de um canal fluvial, podendo gerar instabilidade no solo nas margens do curso d’água. Muitas vezes este processo está associado às cheias de rios, enxurradas e inundações. A Lei nº 14.285 aprovada e publicada no Diário Oficial da União em dezembro de 2021 (BRASIL, 2021) facilitou a regularização de imóveis próximos a rios, córregos e lagos em área urbana. Essa Lei transfere a responsabilidade de preservação das matas ciliares para a esfera Municipal como se observa no artigo 5º da Lei que diz que: “[...] os limites das áreas de preservação permanente marginais de qualquer curso d’água natural em área urbana serão determinados nos planos diretores e nas leis municipais de uso do solo, ouvidos os conselhos estaduais e municipais de meio ambiente” (BRASIL, 2021). O Código Florestal (Lei nº 12.651/2012) estabelecia como Área de Preservação Permanente toda a vegetação natural localizada a 30 metros para cursos de água de menos de 10 metros de largura, como no caso do córrego Cerradinho. Porém com a Lei nº 14.285/21 que altera o Código Florestal, agora é o município que passa a regulamentar a distância de construções nas margens dos cursos d’água. Essa mudança contribui para agravar a situação da preservação de matas ciliares as margens dos rios, pois permite a regularização de construções e edifícios às margens de cursos e corpos d’água em áreas urbanas.

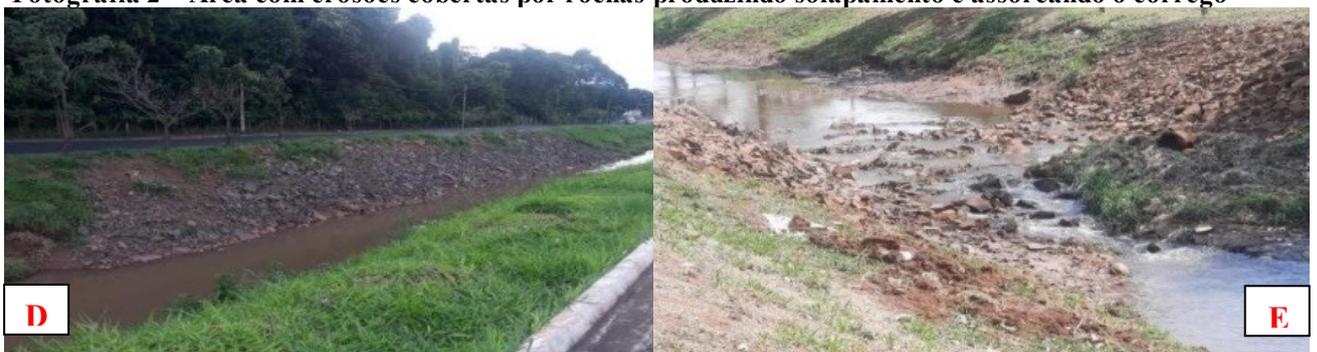
Fotografia 2 – Área com erosões cobertas por rochas produzindo solapamento e assoreando o córrego

Na fotografia 2 (D) se observa uma tentativa de solucionar o problema pela gestão pública sem nenhum tipo de estudo ambiental. Cobriram-se com as rochas dos gabiões as erosões do córrego Cerradinho. Fazer o aterramento de erosões cobrindo-as com rochas impacta ainda mais o córrego como se pode verificar na fotografia 2 (E) que as rochas estão deslizando para o leito do córrego, onde em alguns pontos esse material fechou quase que por completo o canal do fluxo de água. O assoreamento aumentou e o problema de solapamento do entulho para dentro do córrego futuramente fechará o canal nesse trecho. Torna-se contraditório, já que, no município de Jaboticabal exige-se o Licenciamento Ambiental para atividades potencialmente poluidoras ou que degradam a vegetação, porém, ao mesmo tempo o próprio município assoreia o córrego Cerradinho por meio de obras de infraestrutura que foram realizadas para sanar o problema de erosão e assoreamento do córrego. Há pontos na margem do córrego onde o gabião está completamente destruído. E observa-se que a erosão está próxima ao asfalto o que pode provocar uma infiltração no mesmo, com risco de abertura de cavidades que podem provocar acidentes.

O córrego se encontra com inúmeros pontos de erosões ao longo do percurso na área urbana. O solapamento das margens devido às erosões e o assoreamento se agravam a cada ano, e as medidas paliativas não surtem resultados com efeito benéficos, e sim estão agravam ainda mais a situação do córrego. De acordo com Pissarra *et al.* (2010, p. 673) “[...] sugere-se nesses ambientes um manejo conservacionista que minimize o escoamento superficial das águas das chuvas e o conseqüente processo de erosão intenso”. As inundações recorrentes desestabilizam as pontes, que constantemente precisam ser interditadas para manutenção. Esse fato se deve pela relação entre os altos índices de precipitação e o estreitamento da largura do córrego Cerradinho. Ao adentrar em área urbana a largura de pontes e alguns trechos impedem o fluxo de água que acaba agindo como uma barreira para a vazão de água, produzindo inundações recorrentes em locais de grande circulação de automóveis, ônibus e caminhões. A construção de novos loteamentos na entrada da cidade próximos ao córrego Cerradinho irá alterar para mais o volume de água, já que as áreas que antes serviam para infiltração de água no subsolo agora serão loteadas, e o volume de água que era drenado pelo terreno agora será canalizado direto para o córrego. Considerando os problemas já existentes, evidencia-se que a população sofrerá ainda mais com as próximas inundações que deverão ser ainda maiores, já que, nenhuma medida efetiva de recuperação do córrego foi ou está sendo tomada. Algumas medidas como o aterramento das erosões, a manutenção de vias e a revitalização da mata ciliar em locais estratégicos para proteger as margens, seriam ações importantes para minimizar os problemas ambientais do córrego.
