ACOMPANHAMENTO PREDITIVO DE MOTORES DE INDUÇÃO TRIFÁSICOS ATRAVÉS DA ANÁLISE DE FLUXO MAGNÉTICO

PREDICTIVE MONITORING OF THREE-PHASE INDUCTION MOTORS THROUGH THE MAGNETIC FLUX ANALYSIS

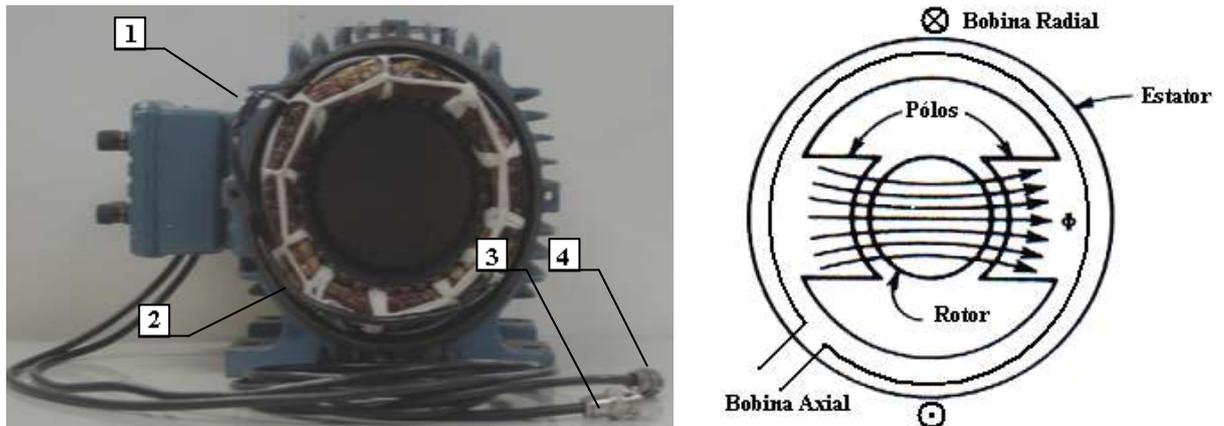
FIGURA 1 - Estator com as bobinas implementadas.

O transdutor proposto constitui-se de uma bobina de fio de cobre contendo uma espira na posição radial [1] e duas espiras na posição axial [2], assim como ilustrado na Figura 1.

Partindo-se do princípio de funcionamento do motor de indução trifásico, segundo Lamim Filho (2003), as bobinas encontram-se imersas no campo girante produzido pelas correntes no estator. Conseqüentemente, nos terminais de saída [3] e [4] tem-se uma tensão induzida compatível com os níveis de entrada para os coletores de sinais existentes no mercado.

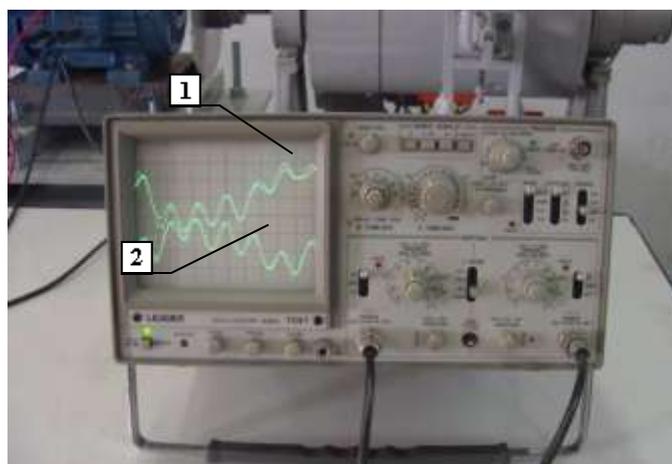
FIGURA 2 - Medição dos sinais obtidos das bobinas.

A Figura 2 apresenta o sinal da bobina de fluxo proposta na posição axial [1] e radial [2]. Os sinais foram monitorados através de um osciloscópio, garantindo que os níveis de tensão estivessem dentro da faixa permitida (± 12 V) pelos coletores de sinais encontrados no mercado. A amplitude dos sinais das bobinas de fluxo implementadas foram ajustadas em ± 1 V, valor aproximado da bobina comercial.

Qualquer variação na intensidade do campo magnético é responsável por causar uma mudança na forma de onda da tensão induzida na bobina de fluxo [1] e [2]. Isto permite, através da *Fast Fourier Transform (FFT)*, identificar o tipo de problema que está causando perturbação no comportamento dinâmico da máquina elétrica.

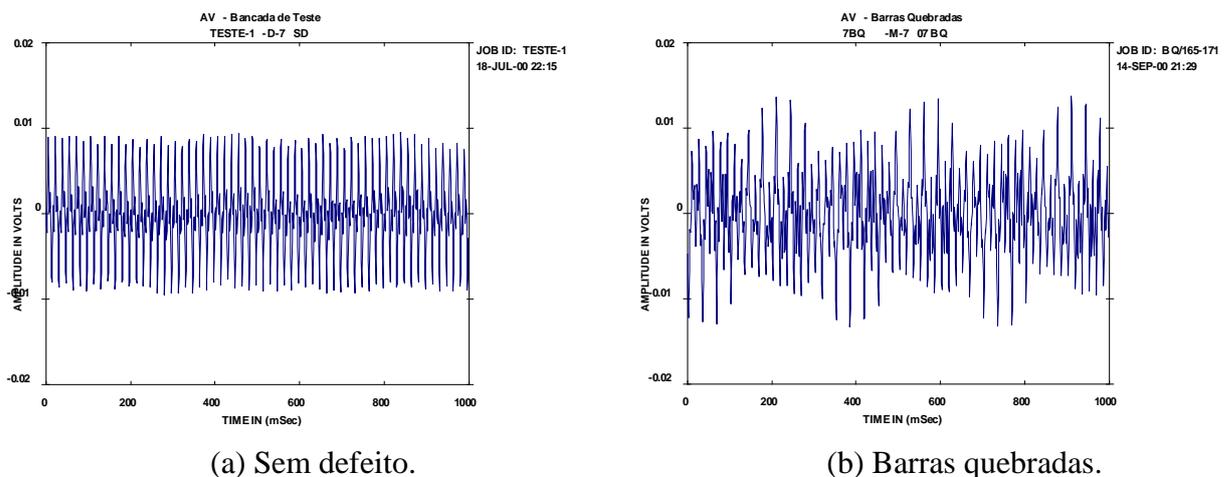
FIGURA 3 - Exemplo da mudança detectada na densidade de fluxo magnético.

Medindo-se o fluxo magnético no interior do motor elétrico, a análise da forma de onda permite visualizar as modulações causadas pelo rompimento das barras do rotor, assim como ilustrado na Figura 3.

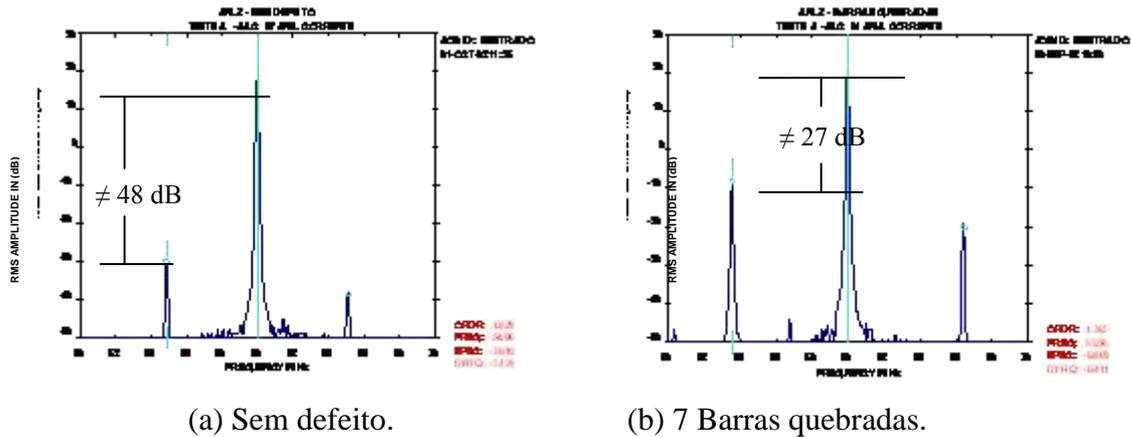
FIGURA 4. Espectro com barras quebradas.

A detecção do problema de barras quebradas é feita pela verificação das bandas laterais de duas vezes a frequência de escorregamento (f_s) em torno da frequência de linha (f_1)

(Figura 4). Quanto menor a diferença em dB das duas amplitudes maior o número de barras quebradas (LAMIM FILHO, 2003).

(a) Sem defeito.

(b) 7 Barras quebradas.

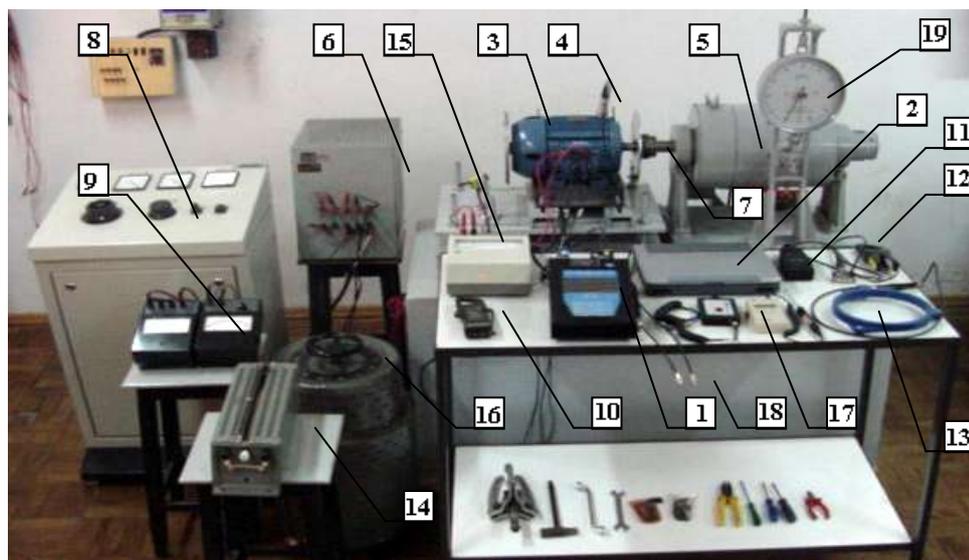
FIGURA 5 - Bancada experimental.

Os testes experimentais foram realizados no Laboratório de Acionamentos Elétricos da UFSJ-Universidade Federal de São João del Rei. Os sinais foram coletados através do coletor e analisador de sinais *UltraSpec 8000* [1], que digitaliza e memoriza as informações nele contidas. Estas informações podem ser analisadas diretamente no próprio equipamento ou então transferidas para o computador [2] através do software de apoio *UltraManager*. Nesta opção, tem-se um ambiente mais confortável de trabalho, permitindo análises detalhadas, geração de relatórios técnicos e montagem dos bancos de dados.

O defeito foi introduzido num motor de indução trifásico [3], WEG (FH 88747), rotor gaiola, 5 CV, 1730 rpm, 220 V, 60 Hz, 4 pólos, categoria N, 44 barras, 36 ranhuras, rolamento SKF 6205-2Z, ID-1, carcaça 100L, classe de isolamento B, FS 1,15, Ip/In 7,5, IP 55, 13,8 A, cedido pela WEG Motores.

Um gerador CC [5] alimentando um banco de resistência [6] foi utilizado como sistema de carga. Aplicou-se a carga no motor através do ajuste da corrente de campo do gerador CC. O gerador está acoplado ao motor elétrico através de um acoplamento flexível [7], cedido pela Flender do Brasil Ltda. A Figura 5 apresenta a montagem da bancada de teste instrumentada.

Usou-se também uma monitoração paralela através de um voltímetro de precisão *Engro* [15] modelo 600, voltímetro e amperímetro *CC H & B do Brasil* [9], alicate digital *Dawer* [10] modelo CM-600, termômetro digital *Mit Exata* [17] modelo ME 1200 K, dinamômetro *Oswaldo Filizola* [19], capacidade de 10 kg x 50 g, e tacômetro *Opto Tako* [11]. O objetivo desta monitoração consiste em garantir o funcionamento do motor em teste com carga nominal, simulando a condição real de funcionamento. A estrutura flexível da bancada experimental e o motor trabalhando com carga nominal possibilitaram que os defeitos introduzidos se tornem mais perceptíveis nos espectros.

Através das leituras do voltímetro tem-se a informação dos níveis de tensão nas três fases de alimentação do motor. No painel de controle do gerador *CC* [8] também é possível monitorar a corrente de armadura, tensão de armadura e velocidade.

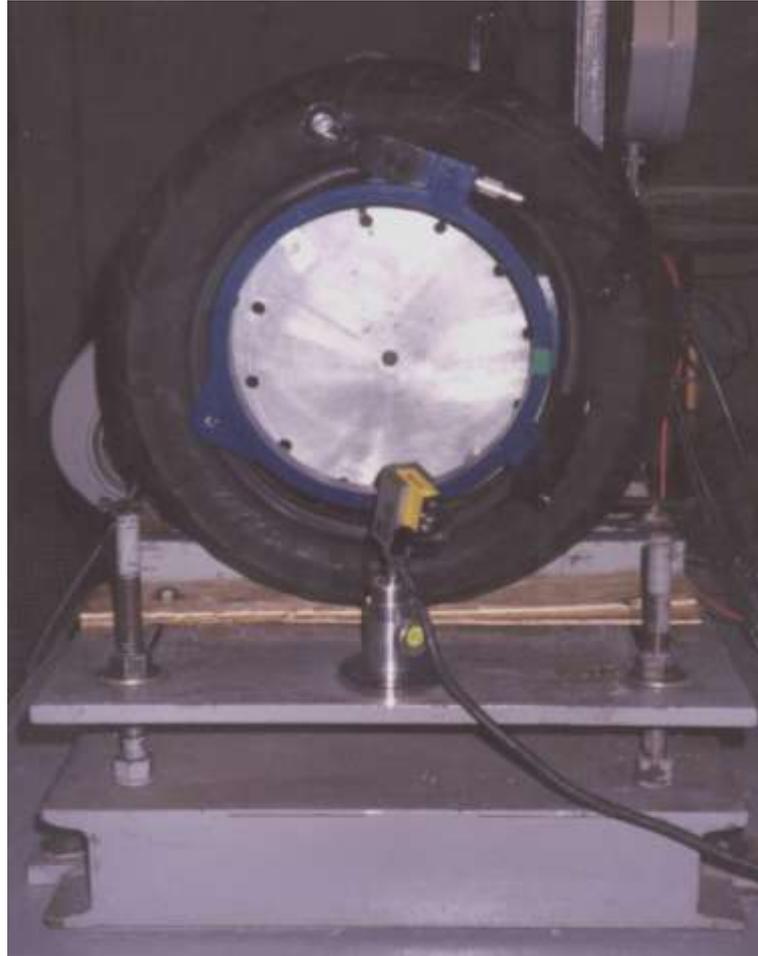
FIGURA 6 - Bobina de fluxo fixada axialmente.

Os espectros de fluxo magnético foram coletados através da bobina de fluxo implementada na posição radial, axial e da bobina de fluxo (343 *Flux Coil*) da *CSI*, afixada central e axialmente ao motor elétrico, mantendo-se sempre a mesma posição (Figura 6).

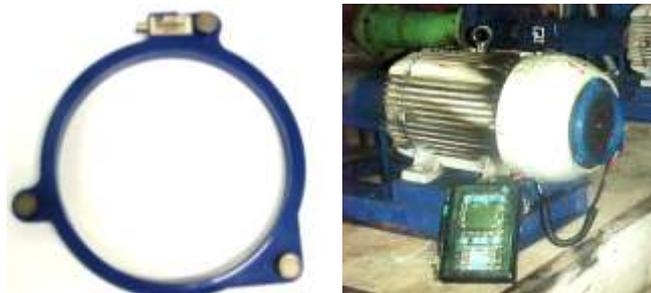
FIGURA 7 - Medição em campo com a bobina CSI.

Devido à necessidade de colocação do disco de balanceamento no lado da ventoinha, instalou-se a bobina de fluxo num suporte (pneu), fixado à estrutura da bancada. A Figura 7 apresenta a bobina de fluxo CSI e um exemplo da medição em campo.

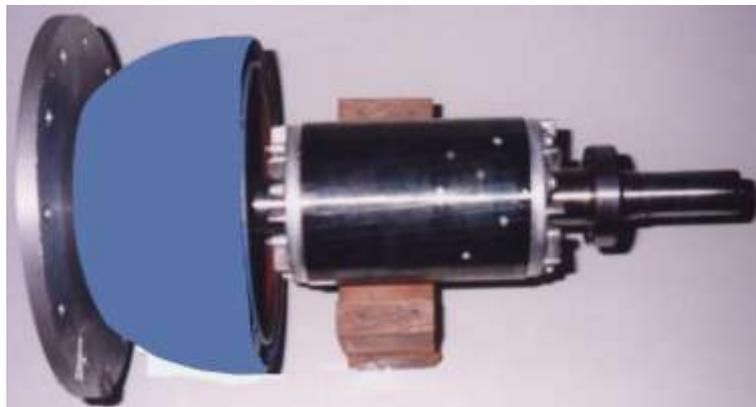
FIGURA 8 - Rotor com as sete barras rompidas.

O rompimento das 7 barras do rotor foi feito através de uma broca com diâmetro de 5mm. A Figura 8 apresenta uma vista do rotor com as sete barras rompidas.

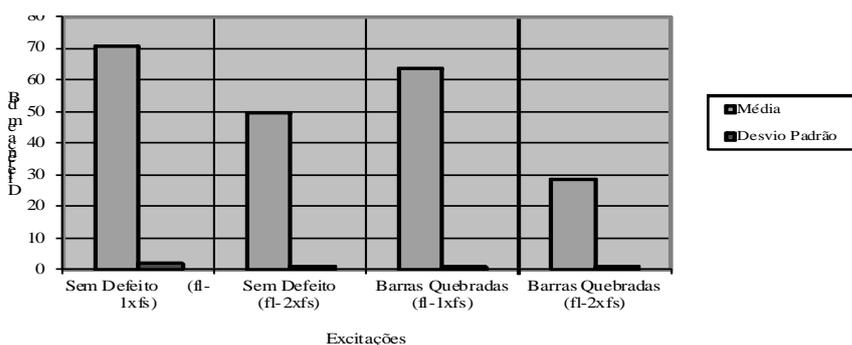
FIGURA 9 - Média e desvio padrão amostral das diferenças em dB.

Na Figura 9 são apresentadas a média e o desvio padrão amostral da diferença em dB da amplitude da frequência da linha (f_1) e as bandas laterais de uma e duas vezes a frequência de escorregamento (f_s) para os dez testes realizados. Observa-se que para a situação sem defeito (SD) as diferenças estão em torno de 70 e 47 dB e para 7 barras quebradas (BQ), essa diferença diminui para 63 e 27 dB.

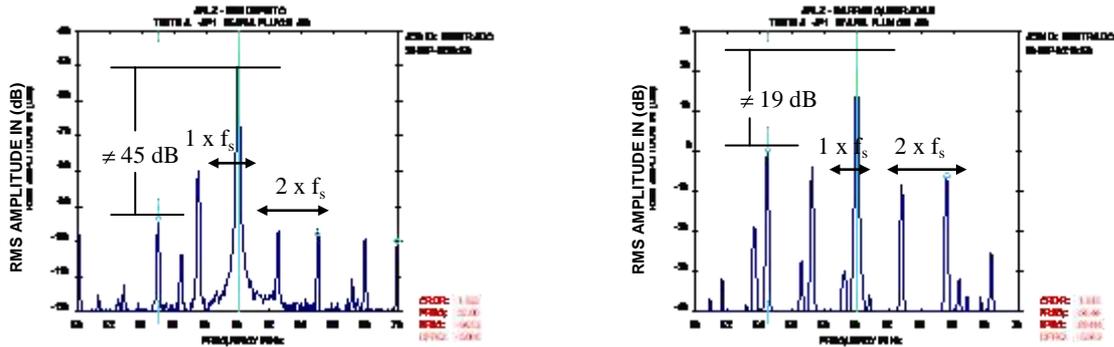
FIGURA 10 - Espectro de fluxo magnético (bobina CSI).

A Figura 10 apresenta os espectros escolhidos aleatoriamente para a condição normal de funcionamento e sete barras quebradas respectivamente.

(a) Espectro de fluxo sem defeito.

(b) Espectro de fluxo com 7 barras quebradas.

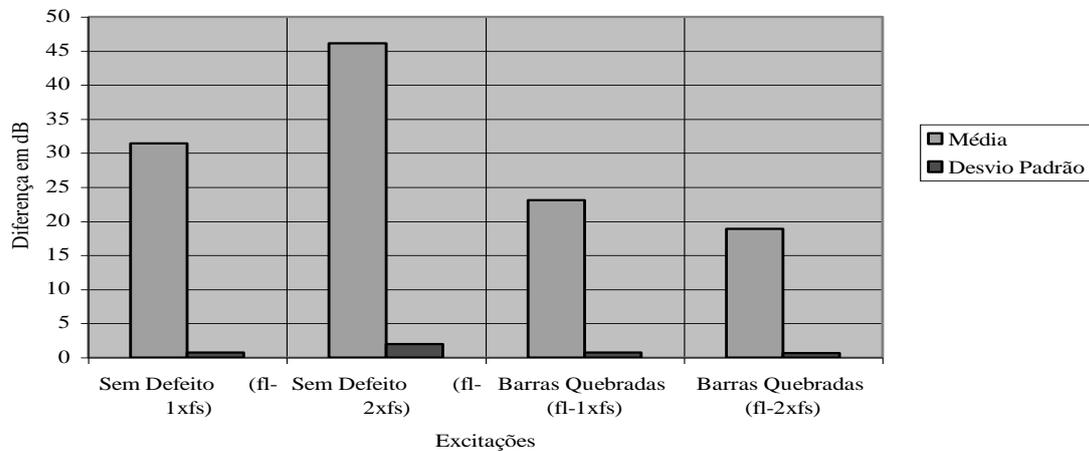
FIGURA 11 - Média e desvio padrão amostral das diferenças em dB.

A Figura 11 apresenta a média e o desvio padrão amostral da diferença em dB da amplitude da frequência da linha (f_1) e as bandas laterais de uma e duas vezes a frequência de escorregamento (f_s) para os dez testes realizados. Observa-se que para a situação sem defeito (SD) as diferenças estão em torno de 31 e 46 dB e para 7 barras quebradas (BQ), essa diferença diminui para 23 e 18 dB.

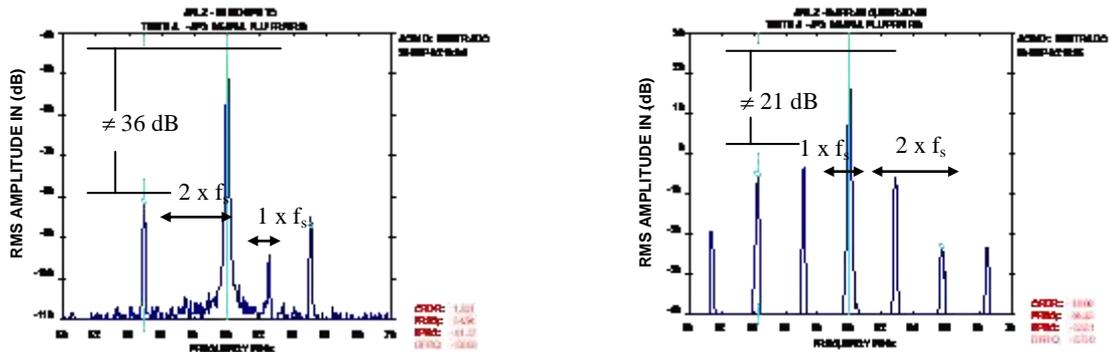
FIGURA 12 - Espectro de fluxo magnético (bobina radial).

A Figura 12 ilustra os espectros escolhidos aleatoriamente para a condição normal de funcionamento e sete barras quebradas, respectivamente.

(a) Espectro de fluxo sem defeito.

(b) Espectro de fluxo com 7 barras quebradas.

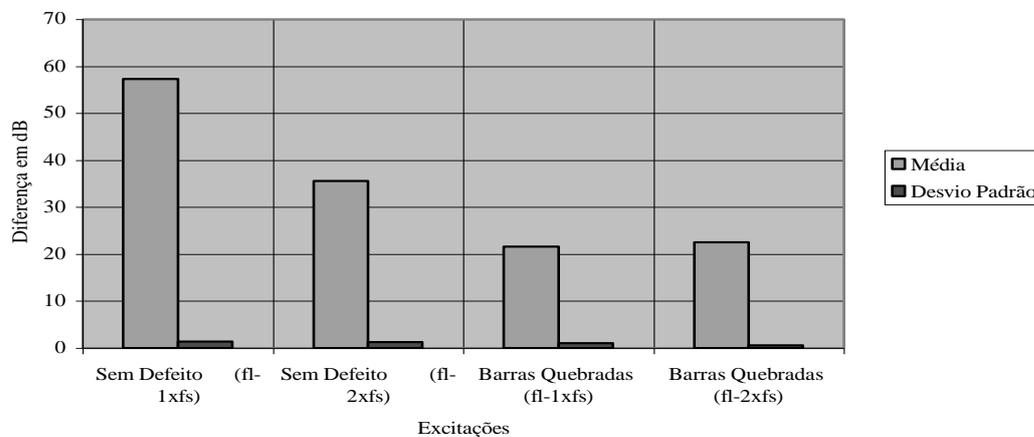
FIGURA 13 - Média e desvio padrão amostral das diferenças em dB.

Na Figura 13 são apresentadas a média e o desvio padrão amostral da diferença em dB da amplitude da frequência da linha (f_1) e as bandas laterais de uma e duas vezes a frequência de escorregamento (f_s). Observa-se que para a situação sem defeito (SD) as diferenças estão em torno de 57 e 36 dB. Para 7 barras quebradas (BQ) essa diferença diminui para 21 e 22 dB.

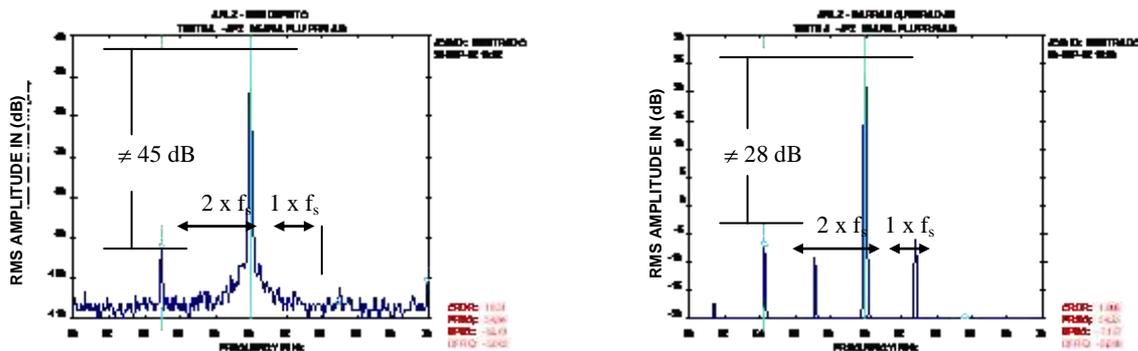
FIGURA 14 - Espectro de fluxo magnético (bobina axial).

A Figura 14 ilustra os espectros escolhidos aleatoriamente para a condição normal de funcionamento e sete barras quebradas, respectivamente.

(a) Espectro de fluxo sem defeito.

(b) Espectro de fluxo com 7 barras quebradas.

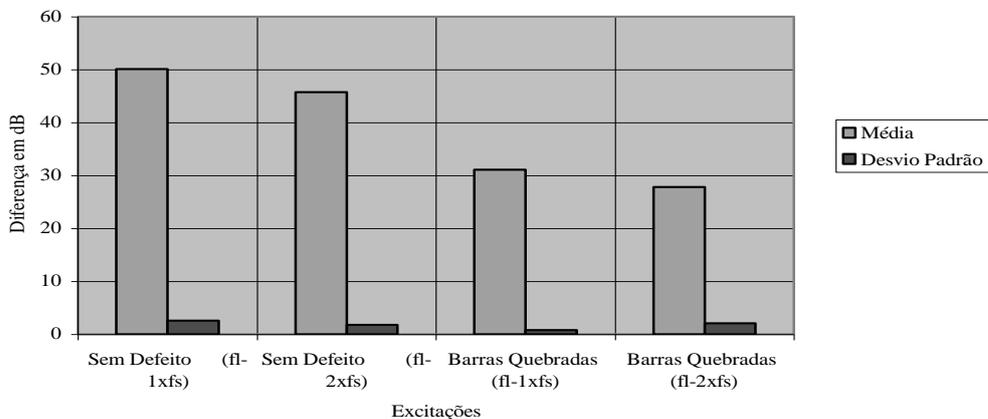
FIGURA 15 - Média e desvio padrão amostral das diferenças em dB.

A Figura 15 apresenta a média e o desvio padrão amostral da diferença em dB da amplitude da frequência de linha (f_l) e as bandas laterais de uma e duas vezes a frequência de escorregamento (f_s). Observa-se que para a situação sem defeito (SD) as diferenças estão em torno de 50 e 45 dB. Para 7 barras quebradas (BQ), essa diferença diminui para 31 e 27 dB.

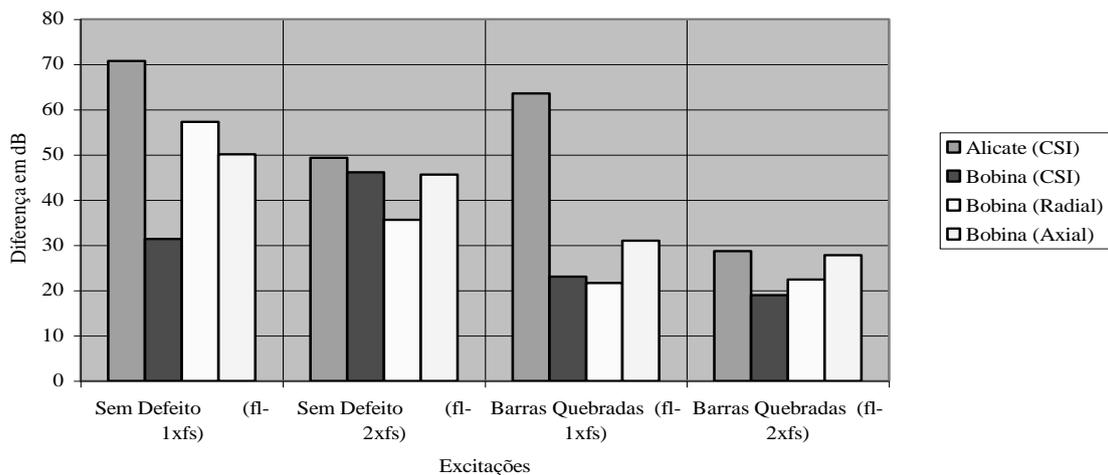
FIGURA 16 - Quadro comparativo entre as técnicas.

Geralmente, nas análises de corrente e fluxo o diagnóstico de barras quebradas ou rompidas é feito em $1 \times f_1 \pm 2 \times f_s$. Porém, pôde-se observar através da análise de fluxo magnético que é possível diagnosticar o problema na frequência $1 \times f_1 - 1 \times f_s$. A Figura 16 apresenta o quadro comparativo da média para os dez testes realizados com as tecnologias supra citadas.

A análise de fluxo apresenta maior sensibilidade do que a análise de corrente, conseqüentemente, os valores para severidade são menores. Enquanto para a análise de corrente um determinado valor em dB é considerado "sem defeito", para análise de fluxo este mesmo valor pode ser um indicativo de barras quebradas.

As bobinas implementadas, tanto na posição radial quanto na axial, apresentaram resultados mais significativos. A diferença em dB, da condição sem e com defeito, são mais nítidas devido à bobina ser instalada dentro do motor. Este procedimento ajuda a minimizar a dispersão do fluxo magnético. A bobina implementada tem os sinais mais nítidos, permitindo um diagnóstico mais seguro em $f_1 - 1 \times f_s$.
