QUALIDADE DE ÁGUAS DOS RIOS: BRASIL E COLÔMBIA

CALIDAD DEL AGUA DEL RÍO: BRASIL Y COLOMBIA

RESUMO

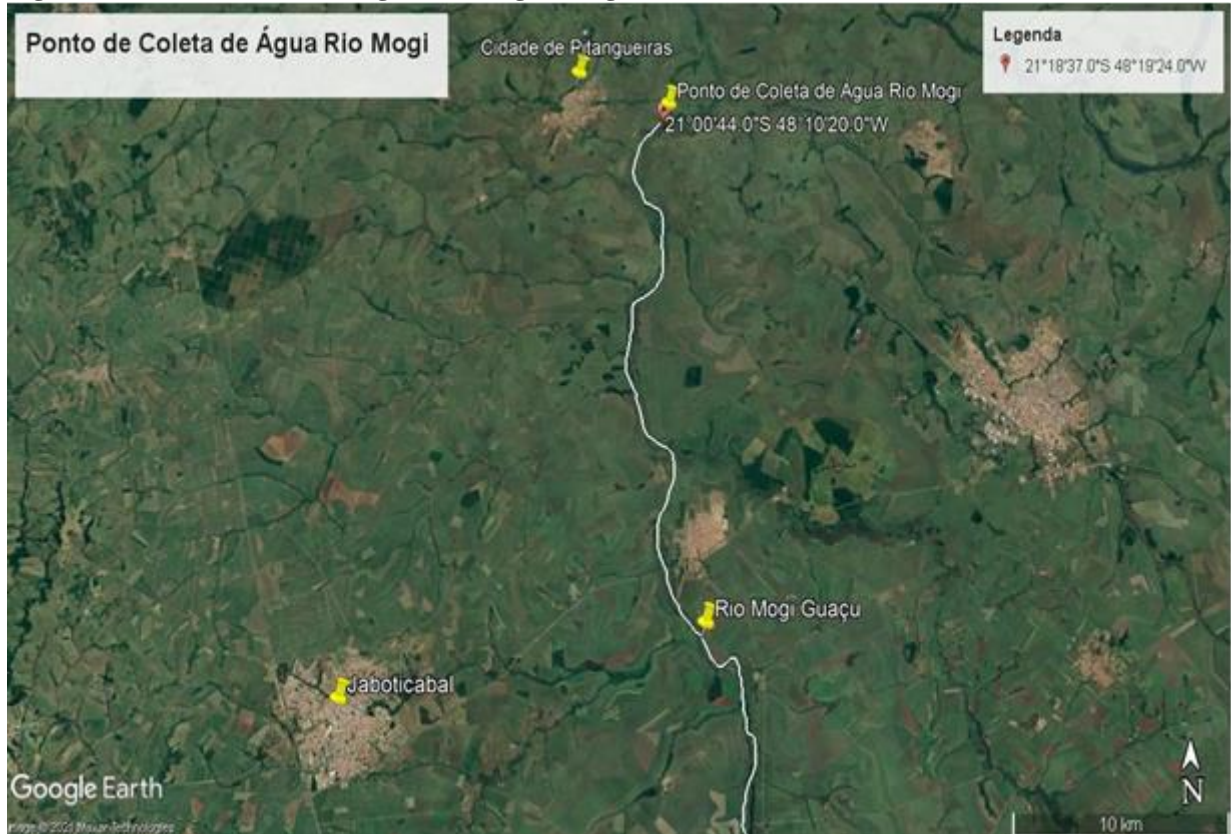
Figura 2 –Ponto de Coleta de Água Rio Mogi na região de Jaboticabal-SP

Tendo em vista a área do Rio Mogi Guaçu ser de grande extensão nosso foco de estudo foi um ponto distinto no município vizinho da cidade de Jaboticabal (Pitangueiras).

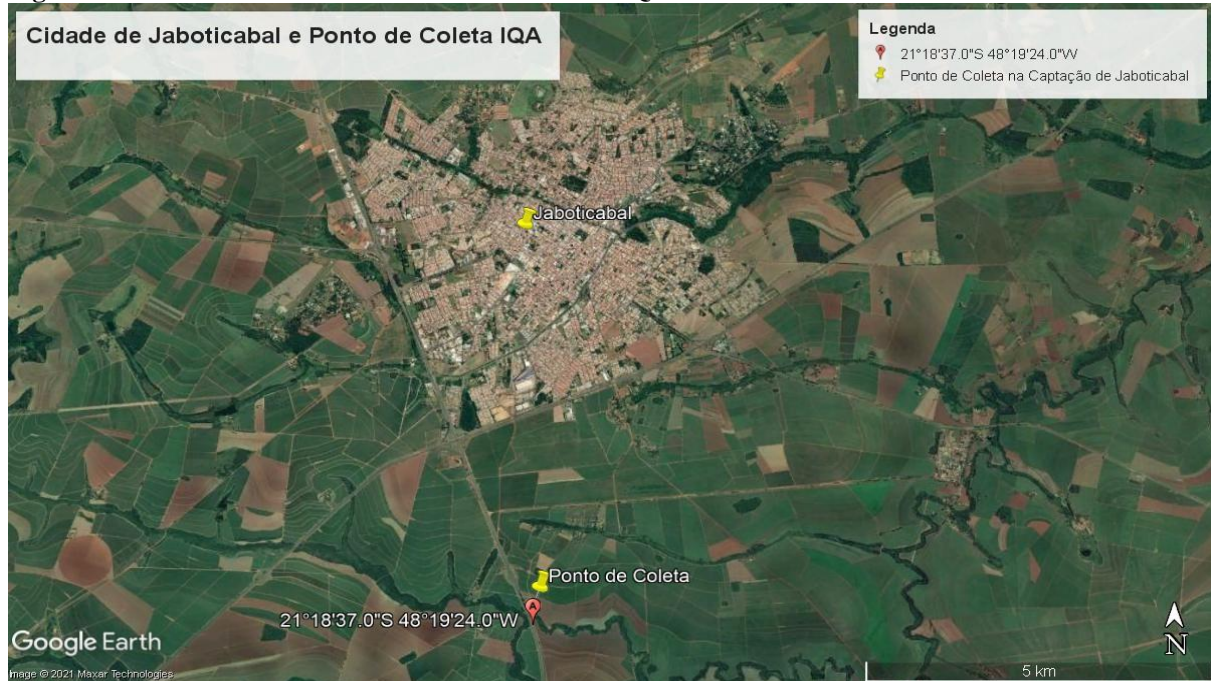
Figura 3 – Cidade de Jaboticabal e Ponto de Coleta IQA

O Córrego Rico é a principal fonte de abastecimento público da cidade de Jaboticabal SP, sendo relevante a importância dessa microbacia para a região, visto que os efeitos antrópicos neste sistema ocorrem de forma direta ou indireta, provavelmente em função do lançamento do efluente da estação de tratamento de esgoto doméstico do município de Monte Alto (ZANINI *et al.* 2010).

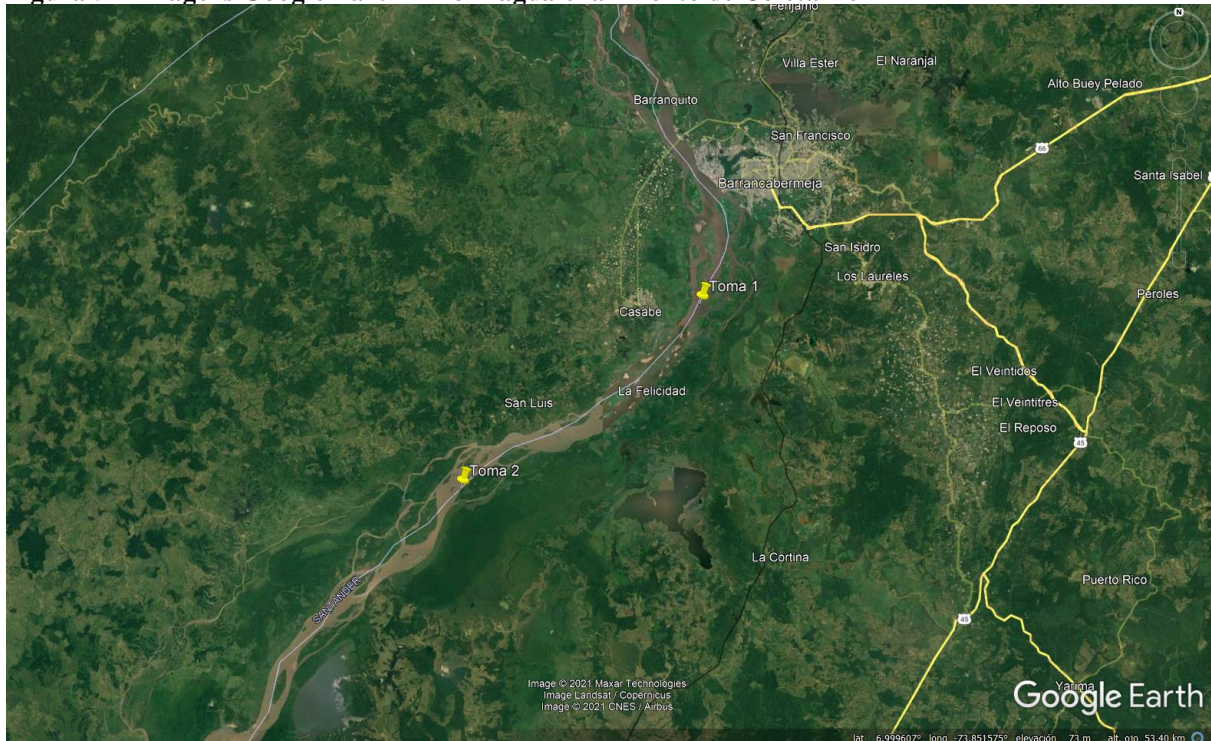
Figura 5 – Imagens Google Earth - Rio Magdalena – Ponto de Coleta 1 e 2

No ponto 1 (Figura 5), é possível ver uma ampla ramificação do rio e em seu entorno a presença de vegetação e culturas. Além disso, há o município de Yondó, Antioquia, localizado na sub-região do Magdalena Médio, no departamento de Antioquia.

Nesta área, pode-se ver um tom um pouco escuro de água devido a vários fatores. A poucos metros do ponto selecionado pode-se notar vários ramos do rio dispostos no meio da vegetação local.

No ponto 2 pode-se ver um terreno estável, com a presença de grande quantidade de vegetação e possivelmente certas culturas, o que pode ser evidenciado graças às manchas no chão. Além disso, pode-se ver que neste trecho, o rio é dividido em dois, que a poucos metros de distância se reencontra com a vazão principal. Uma tonalidade marrom muito clara também pode ser observada nesta parte do rio.

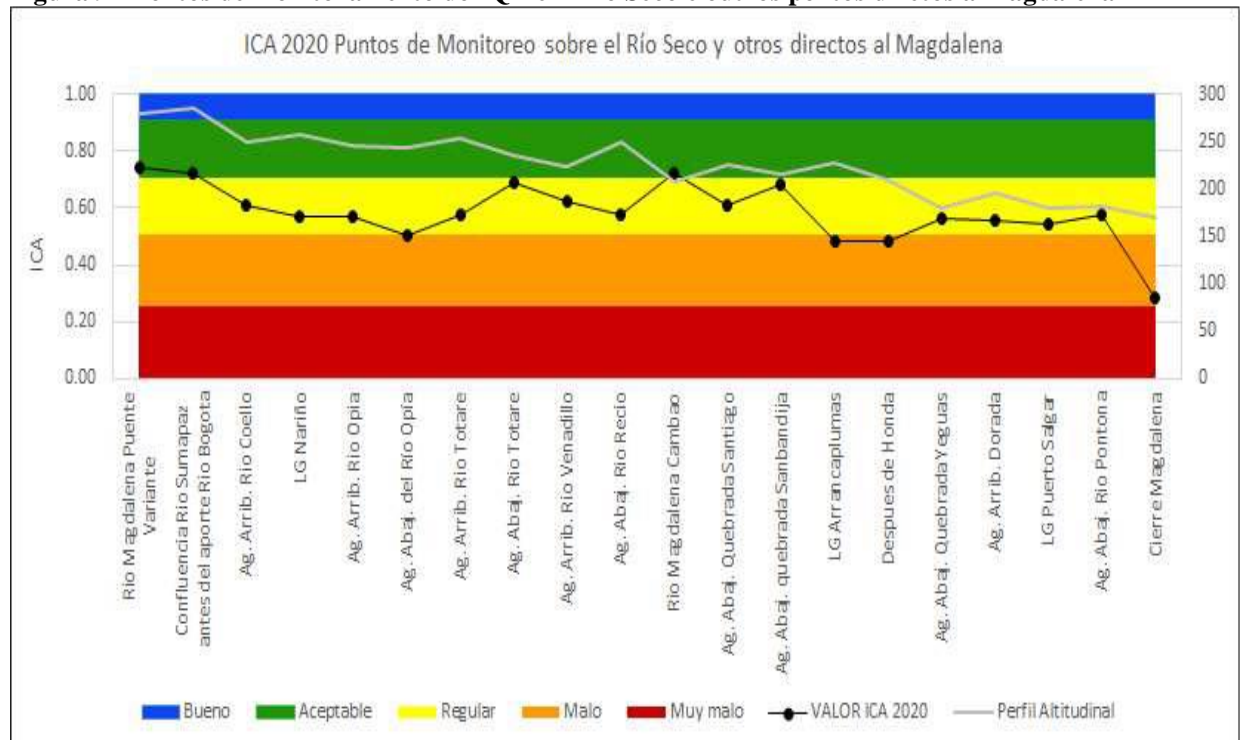
Figura 9 - Pontos de monitoramento do IQA em Río Seco e outros pontos diretos a Magdalena

Como mencionado anteriormente, ao longo de seus 1500 quilômetros de navegabilidade recebe descargas permanentes de águas residuais dos municípios do entorno de sua bacia hidrográfica, e todos os dias que passa por ela indiscriminadamente sofre todos os tipos de abusos que colocam em risco a permanência de suas águas vivas. O rio apresenta altas cargas de poluentes, produto de diversos fatores: águas residuais, resíduos industriais, descargas diretas de clínicas, lava-jatos etc. A situação ambiental piora à medida que os municípios crescem.
