AVALIAÇÃO DA RESILIÊNCIA AMBIENTAL EM UM LOCAL ANTROPIZADO

ASSESSING ENVIRONMENTAL RESILIENCE AT AN ANTHROPIZED SITE

Área: Ciências Ambientais, Biológicas e Agrárias

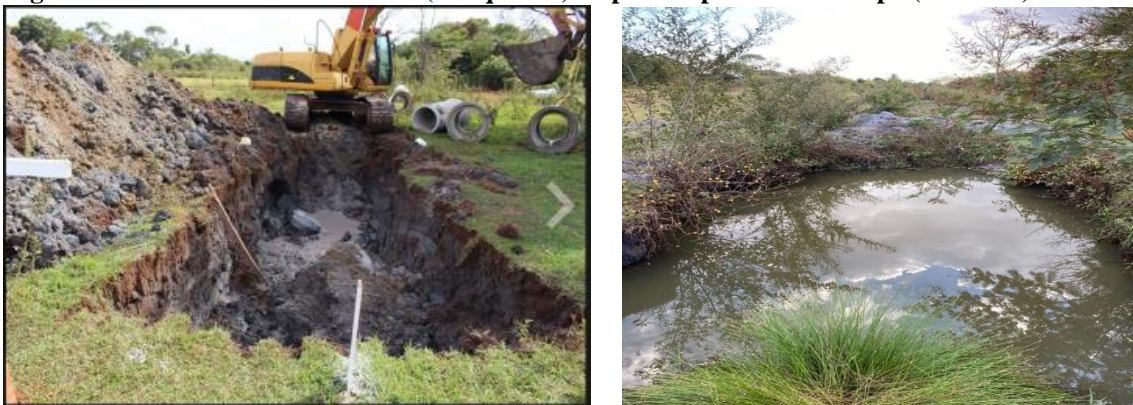
Figura 2 - Início das obras no local (à esquerda) e após um período de tempo (à direita)

A obra de saneamento teve início por uma empresa terceirizada, mas foi abandonada pouco tempo depois. Após o abandono da construção, o local passou a receber esgoto *in natura*.
